Dossier de Déclaration d'Intérêt Général et d'Autorisation Environnementale Unique Projet du ruisseau du Pas de l'Âne à Vignoc et du ruisseau du Pont Biardel à La Mézière

Ruisseau du Pas de l'Âne

DOCUMENT C : NOTE DE SYNTHÈSE

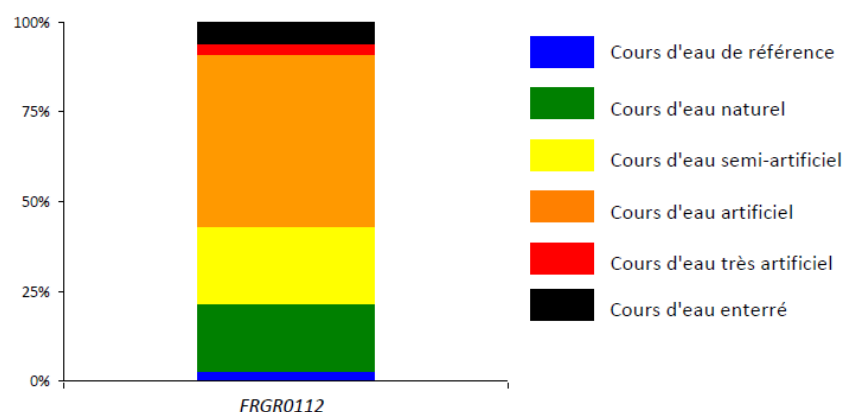
Figure 5 : Synthèse de l'indice d'artificialisation à l'échelle de la masse d'eau sur le réseau T2BV

A l'échelle de la masse d'eau, les têtes de bassin versant sont modifiées par les activités anthropiques. L'indice d'artificialisation note plus de **48% du linéaire** en cours d'eau artificiel (environ 16km), **3%** (environ 1km) en très artificiel et **6%** (environ 2km) en cours d'eau enterré. Plus de la moitié du linéaire est fortement impacté.

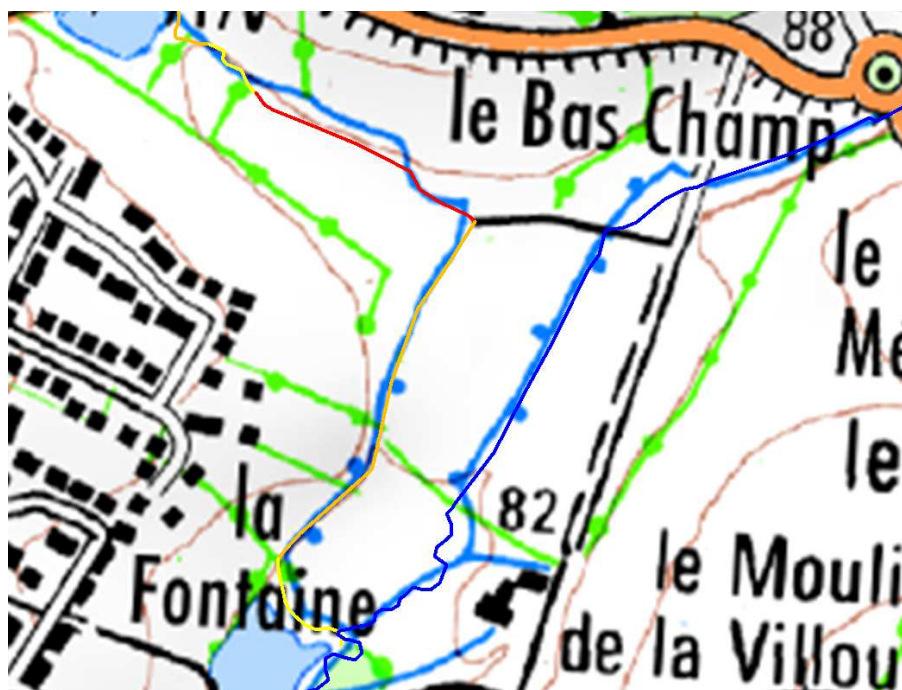
Figure 7 : Localisation du ruisseau du Pas de l'Âne à Vignoc (affluent en bleu : ruisseau de la Rochette, en couleur : indice d'artificialisation du Pas de l'Âne (jaune : semi-artificiel, orange : artificiel, rouge : très artificiel)).

L'objectif est de replacer le ruisseau dans son fond de vallée. Le cours d'eau longe un plan d'eau en amont, le long de parcelles privées. Puis, celui-ci continue son chemin hors de son fond de vallée, sur des parcelles communales. Il bifurque à 90° par un busage pour longer sur la droite un chemin piétonnier communal. L'objectif est de remettre le cours d'eau dans son fond de vallée dès l'entrée de la parcelle communale, de traverser le chemin piétonnier en installant une passerelle pour piétons adaptée, puis de reconnecter avec le ruisseau de la Rochette juste avant la digue.

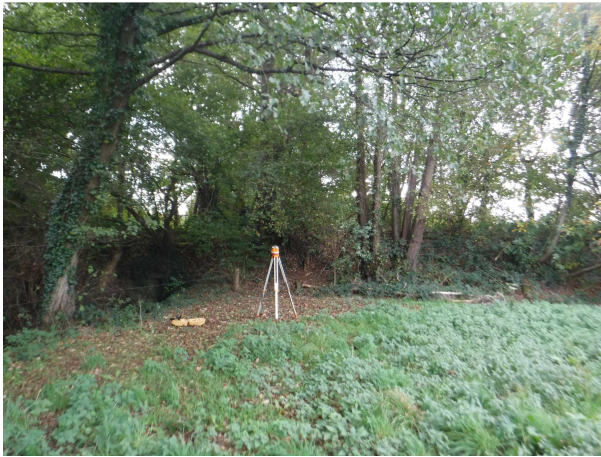
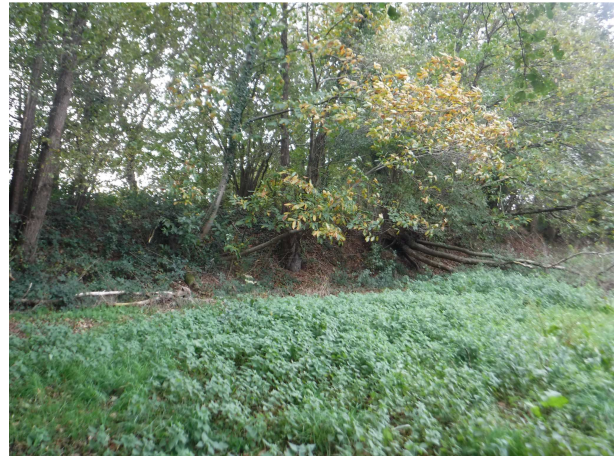
La partie aval du projet est constituée d'une digue, reliquat de l'ancienne retenue du Moulin de la Villouyère. Cette digue permet le passage d'un engin agricole, et doit être intégré au projet. Le busage est cependant mal calé : les écoulements se dispersent entre les modules de 1.2 m de diamètre et une chute d'environ 0.50 m a été constatée. De plus, l'entrée de l'ouvrage est un pont ancien en pierres maçonné, difficilement réutilisable après recalage de la buse. Les travaux consisteront à ouvrir la digue, retirer le pont maçonné, le remplacer par une buse de 4 m de long et 1.2 m de diamètre et recalcr la buse existante en sortie avec un profil de pente adapté au cours d'eau. La longueur totale de l'ouvrage est de 10 m.

Vue sur la digue et l'entrée du busage

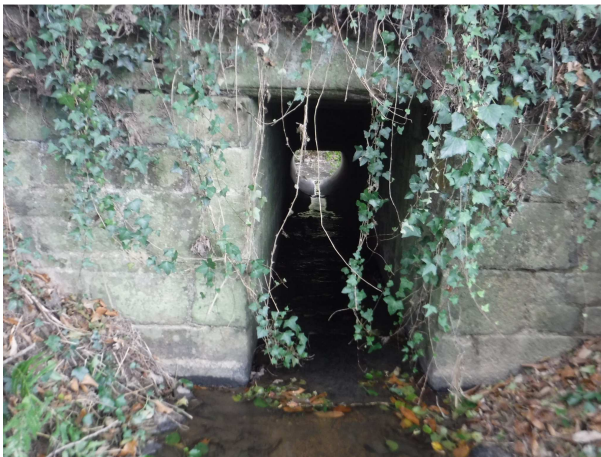
Entrée du pont au niveau de la digue

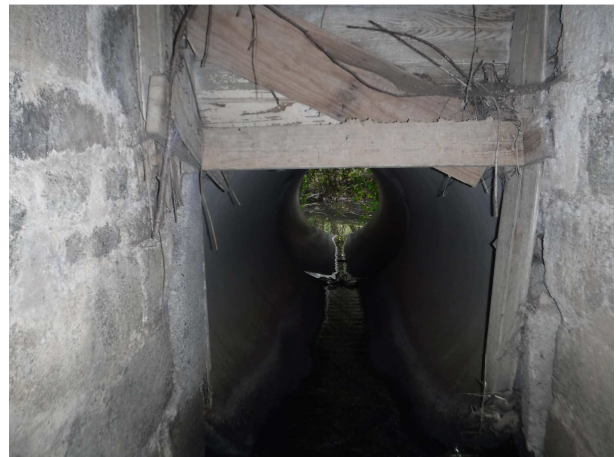
Jonction entre le pont et le busage

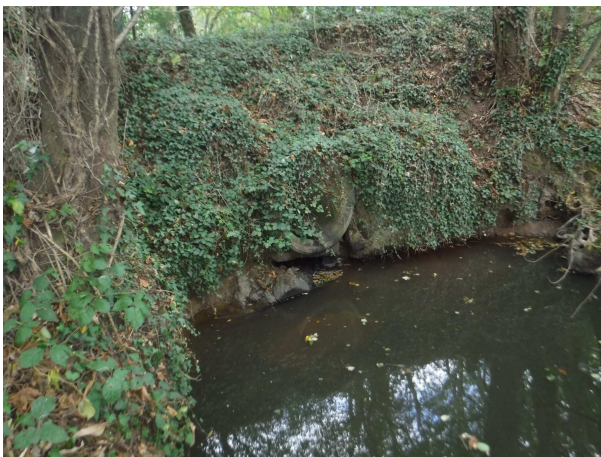
Sortie du busage, avec une fosse de plus de 1.1m

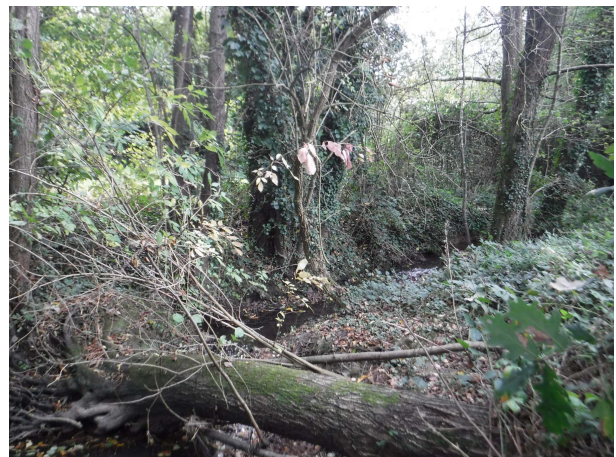
Premier radier aval à environ 12m de la sortie de buse

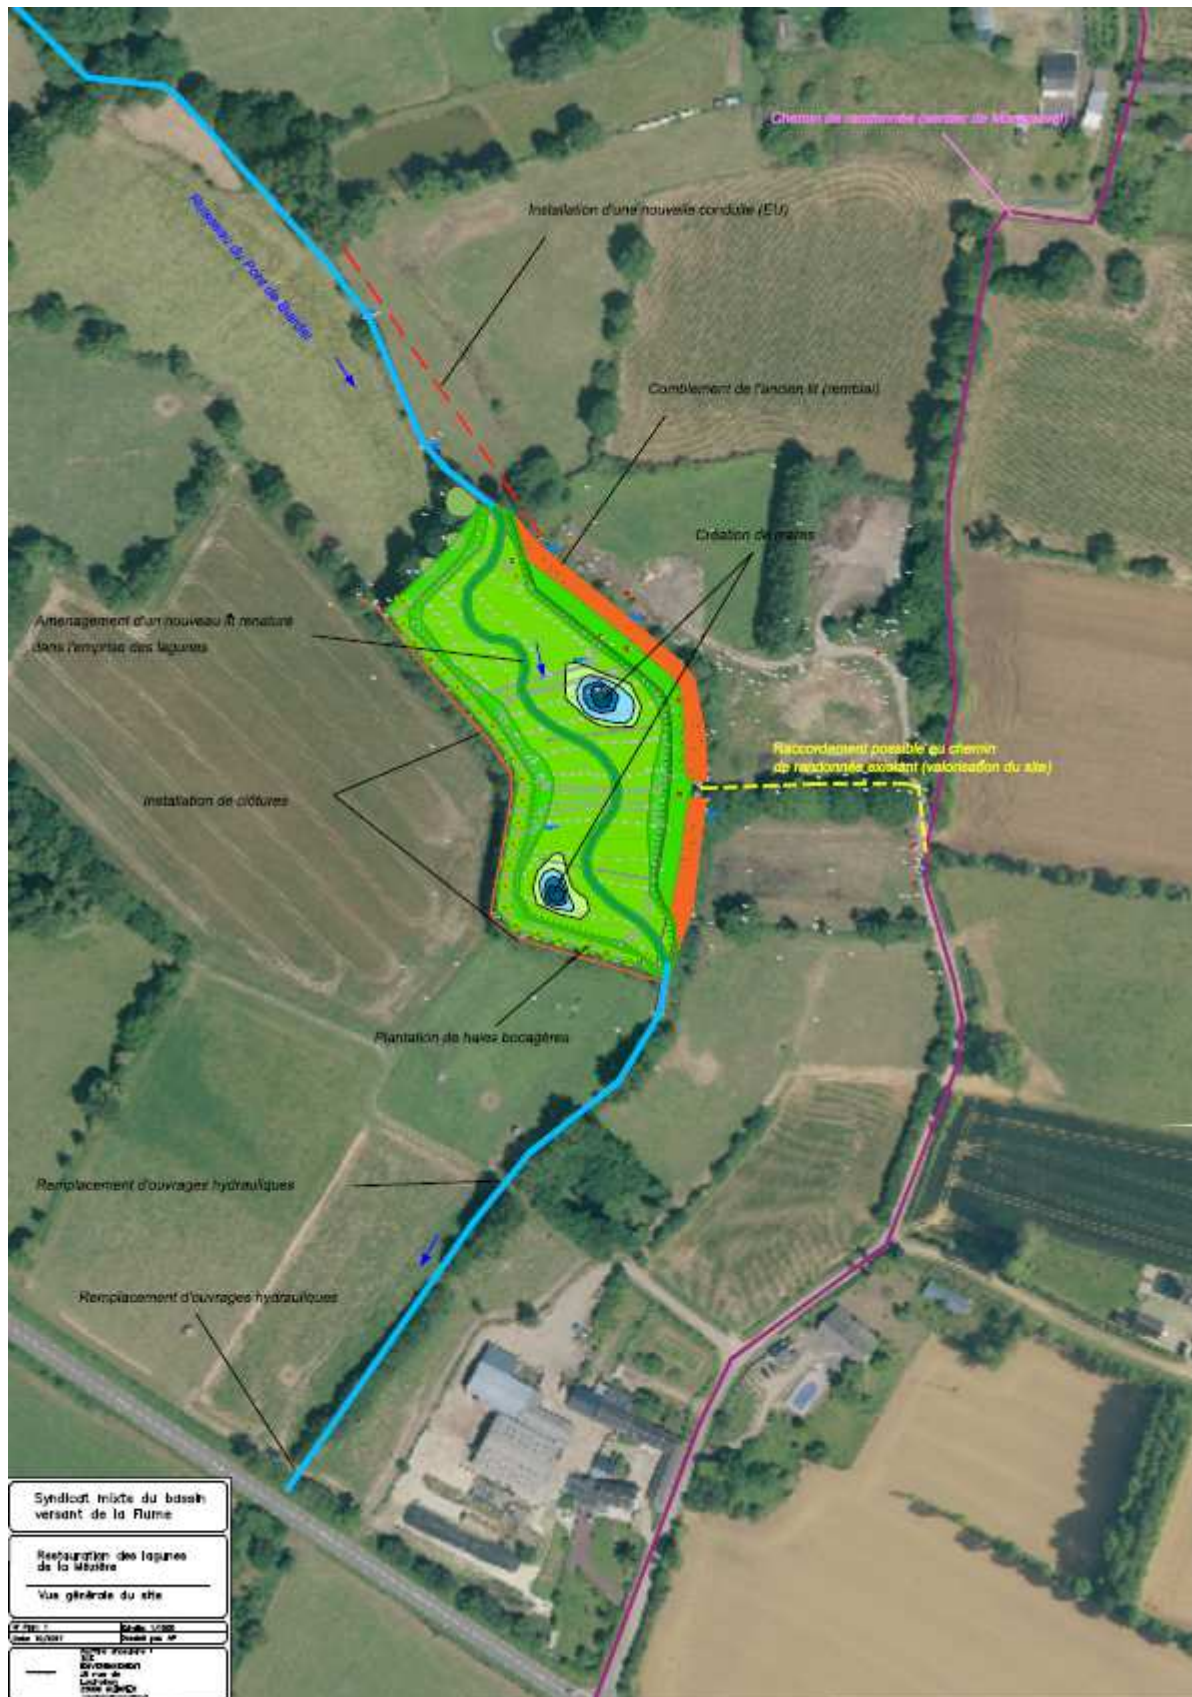
Figure 10 : Plan de masse des travaux de réhabilitation des anciennes lagunes d'assainissement de La Mézière et du ruisseau attenant de Pont Biardel

Les travaux de restauration vont consister à transformer environ 9 500 m² de lagunes en prairies humides et mares. Le cours d'eau sera dévié et reméandré sur 215 m dans les anciennes lagunes. L'objectif de ces travaux est de redonner la capacité au cours d'eau de déborder plus facilement, de restaurer des habitats piscicoles et de restaurer des zones humides. Le nouveau gabarit du cours d'eau aura les caractéristiques suivantes :

Les travaux sur le ruisseau du Pont Biardel au niveau des anciennes lagunes d'assainissement sont estimés à **90 660 Euros TTC** dont 27 600 Euros TTC pour le dévoiement du réseau d'eaux usées.
