Opération d'aménagement SNC Sud Chapelle

AVP

**Restauration des ruisseaux
du Moulin Neuf et de la Viennais**

6 juillet 2018

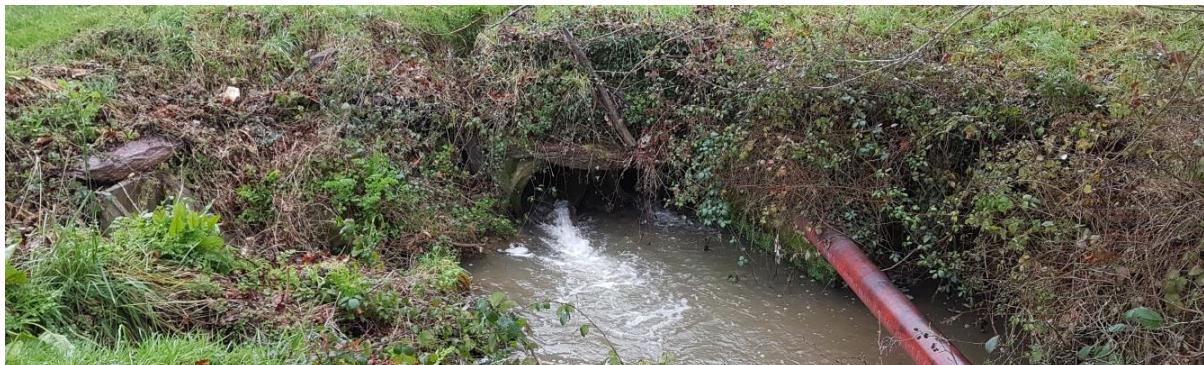
A l'amont du secteur étudié, le tronçon débute à l'aval d'un passage agricole. Le cours d'eau traverse ce passage par deux buses diamètre 600 mm.

Vue d'ensemble de l'arrivée d'eau avec l'exutoire des différents réseaux

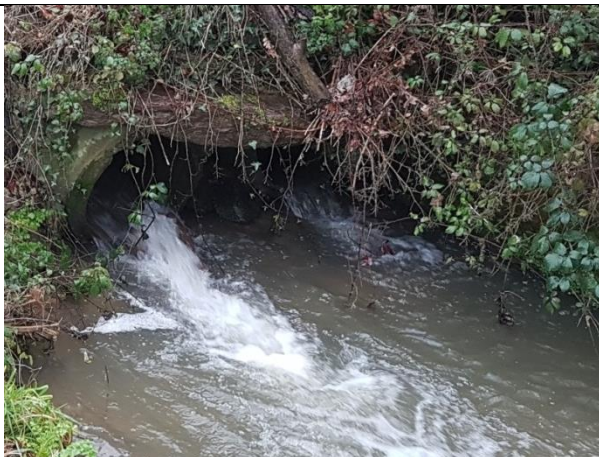
Numéro : 1

L'entrée de la buse (n°1) est en partie envasée et ne permet pas le passage d'un débit très important. Cette buse est en contrebas de la buse n°2. Des infiltrations de buse (n°1) vers la buse (n°2) sont observées.

Emplacement : Passage du cours d'eau	
Diamètre : 600 mm	
Type : Buse de canalisation béton du cours d'eau	
Hauteur radier canalisation /radier cours d'eau : 50 cm	
Écoulement constaté (lors d'un passage par temps pluvieux) : Oui	
Exutoire des deux buses (n°2 au premier plan ; n°1 au second plan derrière les ronces)

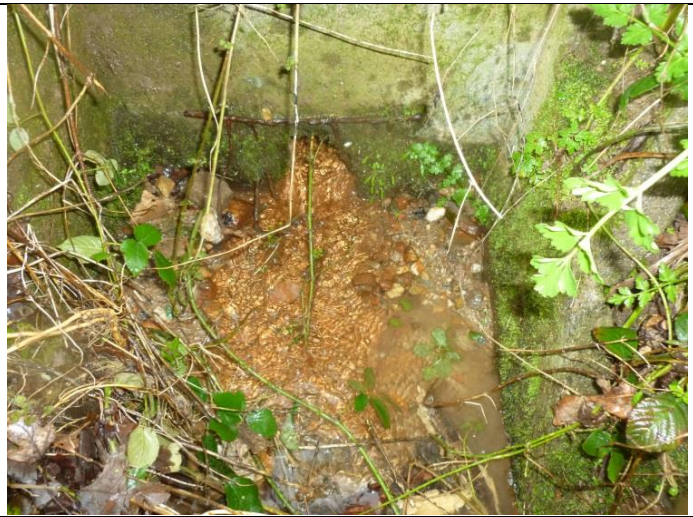
Numéro : 3

Rive droite, on note la présence de deux drains dont les exutoires se situent respectivement à 50 et 80 cm au-dessus de l'exutoire de la buse (n°2). Le drain le plus haut ne présentait aucun écoulement lors d'une visite après 3 jours de pluie soutenue.

Emplacement : Rive droite (hors périmètre d'intervention)	
Diamètre : 100 mm	
Type : Exutoire de drain situé dans une tête de pont béton	
Hauteur radier canalisation /radier cours d'eau : 110 cm	
Écoulement constaté (lors d'un passage par temps pluvieux) : Oui	
Exutoire de drain (n°3)

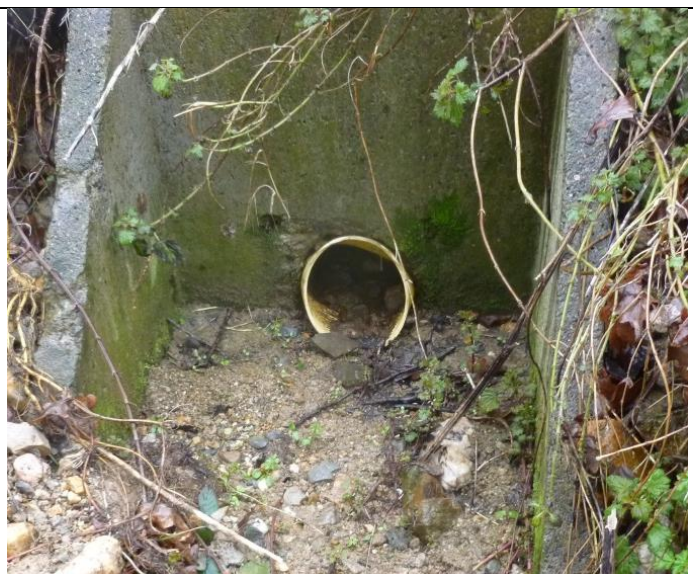
Numéro : 4

Emplacement : Rive droite (hors périmètre d'intervention)	
Diamètre : 100 mm	
Type : Exutoire de drain situé dans une tête de pont béton	
Hauteur radier canalisation /radier cours d'eau : 140 cm	
Écoulement constaté (lors d'un passage par temps pluvieux) : Non	
Exutoire de drain (n°4)

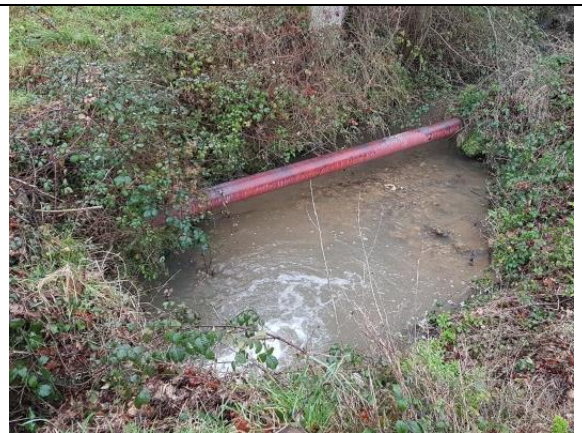
Numéro : 5

Une canalisation d'eau traverse le cours d'eau en encorbellement en aval de la fosse de dissipation.

Emplacement : Traversée du cours d'eau	
Type : Canalisation d'eau usée en fonte	
Hauteur radier canalisation /radier cours d'eau : 50 cm	
Canalisation d'eau traversant le cours d'eau (n°5) Diamètre : 200 mm

La traversée du ruisseau par une canalisation d'eau usée (n°5) ne permet pas d'envisager de recharge alluviale à l'aval direct des buses n°1 et n°2. Sur une longueur d'environ 40 m, le premier bosquet empêche la création de banquette.

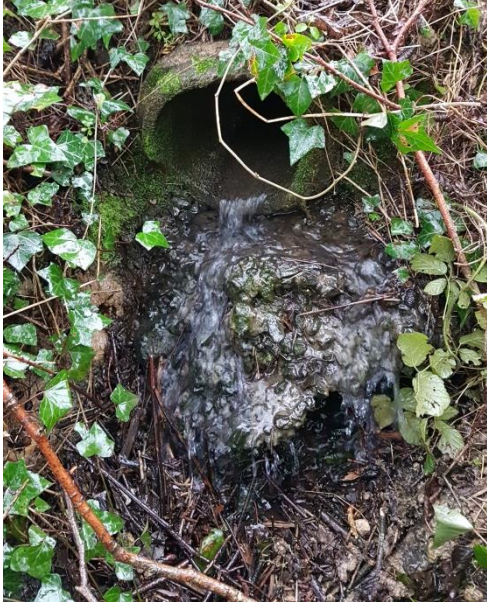
Exutoire de plan d'eau (n°6)

Rive gauche, en aval de l'étang, on retrouve l'exutoire de ce dernier.

Numéro : 6	Type : Exutoire du plan d'eau par une buse béton
Emplacement : Rive gauche	Hauteur radier canalisation /radier cours d'eau : 140 cm
Diamètre : 200 mm	Écoulement constaté (lors d'un passage par temps pluvieux) : Oui

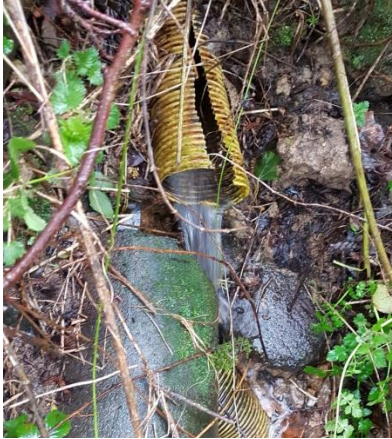
Exutoire de drain (n°7)

Rive gauche, à l'extérieur du premier coude se trouve l'exutoire d'un drain

Numéro : 7	Type : Exutoire de drain
Emplacement : Rive gauche	Hauteur radier canalisation /radier cours d'eau : 80 cm
Diamètre : 100 mm	Écoulement constaté (lors d'un passage par temps pluvieux) : Oui

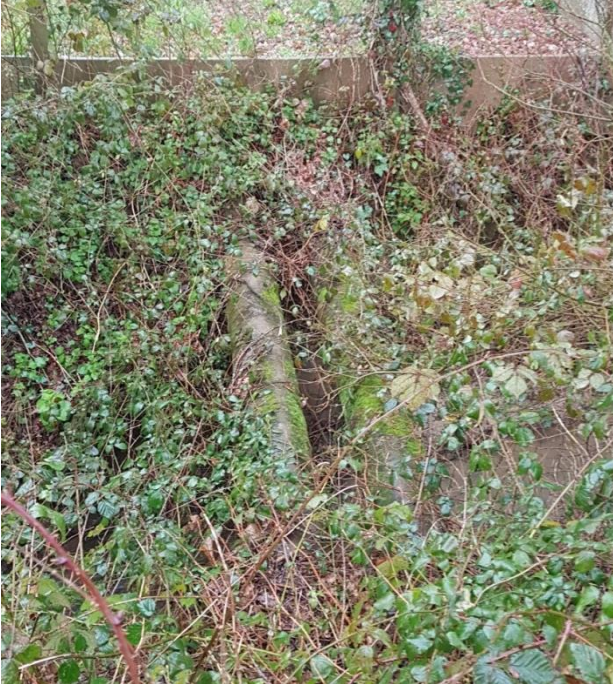
2 canalisations traversent le cours d'eau en encorbellement. Il s'agit d'une arrivée d'eau et d'un poste de refoulement de la station d'épuration rive droite.

Numéro : 10	Type : Canalisation d'eau usée en amiante-ciment
Emplacement : Traversée du cours d'eau	Hauteur radier canalisation /radier cours d'eau : 110 cm
Diamètre : 2 x 200 mm

Canalisation station d'épuration en encorbellement sur le cours d'eau

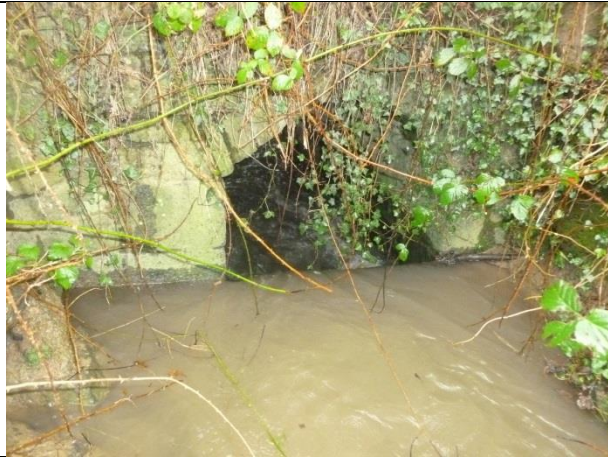
En fin de tronçon, le cours d'eau passe sous un cheminement doux sur talus à travers un ouvrage maçonné.

Numéro : 13	Type : Pont maçonné
Emplacement : Passage du cours d'eau	Écoulement constaté (lors d'un passage par temps pluvieux) : Oui

Ouvrage maçonné en limite du tronçon étudié	Dimensions de l'ouvrage maçonné

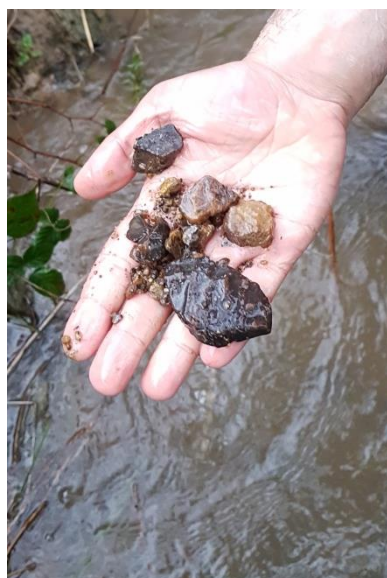
La granulométrie du cours d'eau est très élevée avec une prédominance des éléments supérieurs au caillou. On note une importance présence de pierre et de blocs.

Echantillon du substrat

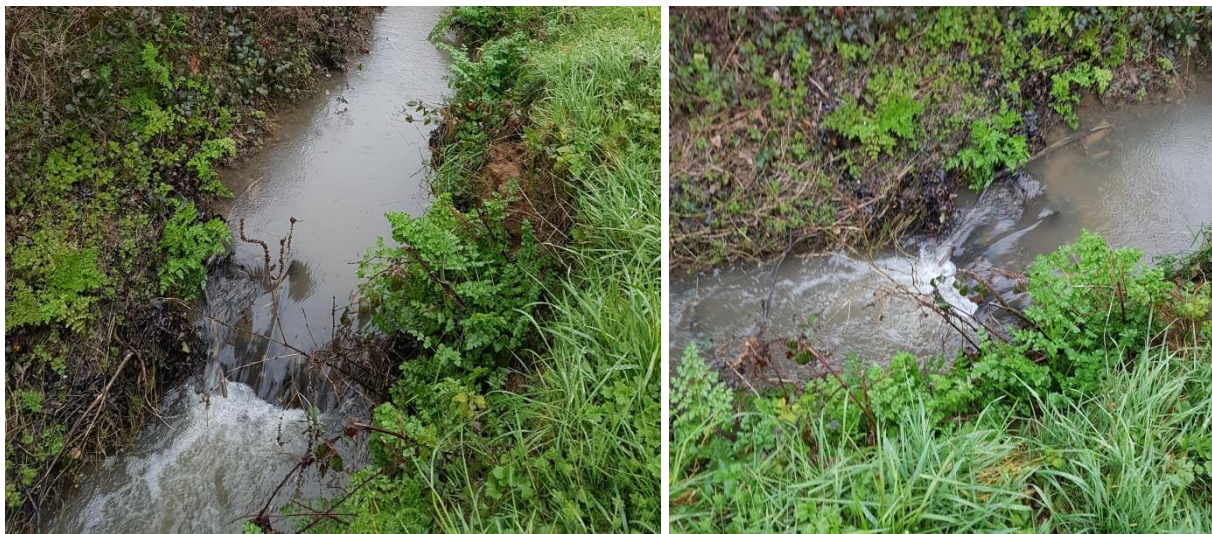
Le cours d'eau présente un profil peu méandrique avec des berges abruptes de plus d'un mètre de hauteur. Ce profil rectiligne entraîne une pente importante de 1,1% et une uniformisation des faciès d'écoulement. En effet, sur l'ensemble du tronçon, les faciès d'écoulement sont de type radier et plat courant.

La pente importante entraîne également l'apparition de microseuils.

Microseuils témoignant de la raideur de la pente

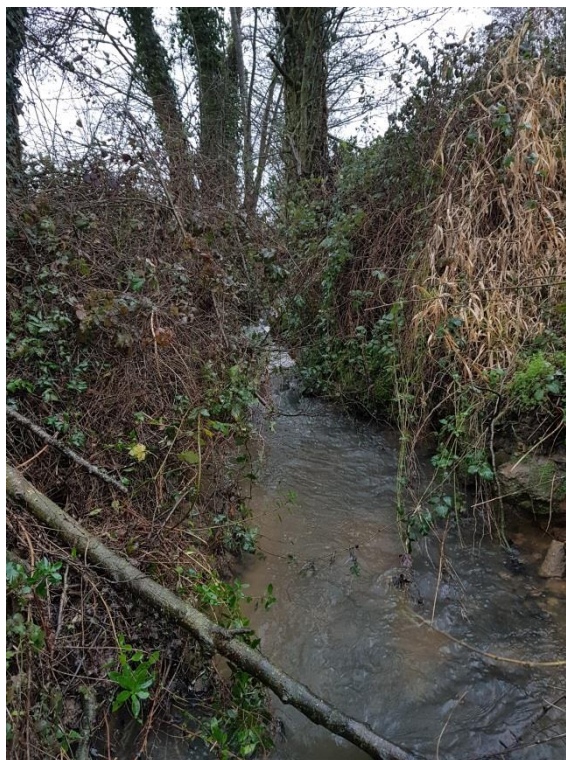
Le lit du cours d'eau est très embroussaillé notamment par la ronce (*rubus sp.*).

Embroussaillage du lit

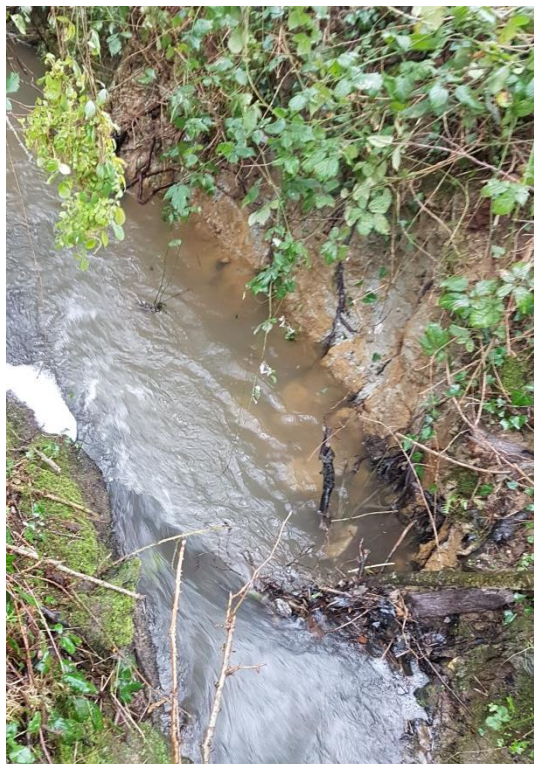
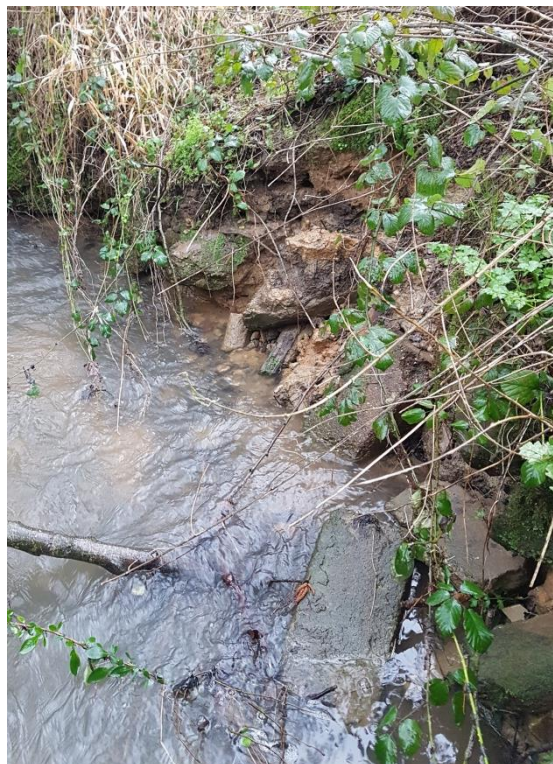
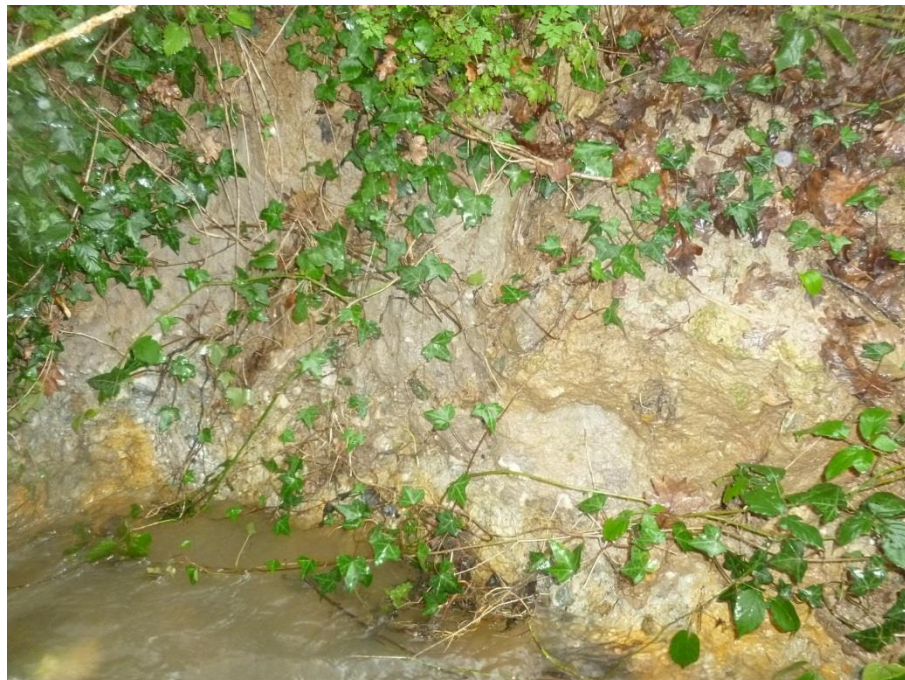
Les berges verticales comportent plusieurs encoches d'érosions.

Encoches d'érosion à divers endroits du tronçon étudié

Le coefficient de Strickler retenu est estimé à 30. La section moyenne existante donne un débit capable de 4 907 l/s. Le cours d'eau est donc très largement surdimensionné, même dans les profils de plus faible capacité hydraulique. Les encoches d'érosion et le défaut d'une granulométrie plus fine illustrent les à-coups hydrauliques.

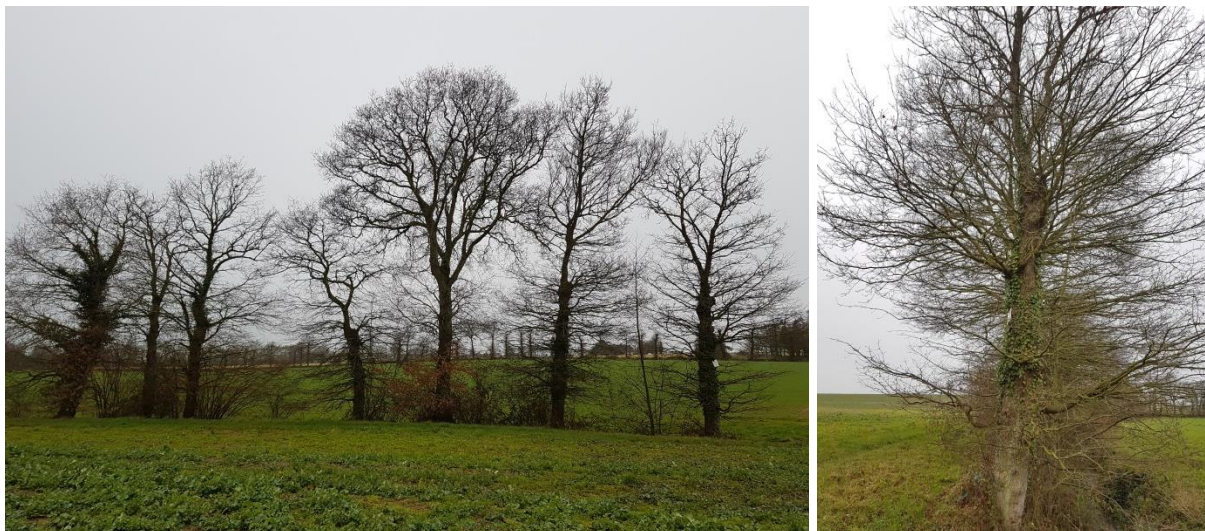
Le premier bosquet de ripisylve relictuelle s'apparente à un alignement d'arbres d'une largeur maximum de 3 m, hors houppier. La strate arborée est composée de : *Quercus robur*, *alnus glutinosa*, *Corylus avellana*. Elle comporte d'anciens chênes têtard.

Ripisylve relictuelle /alignement d'arbres

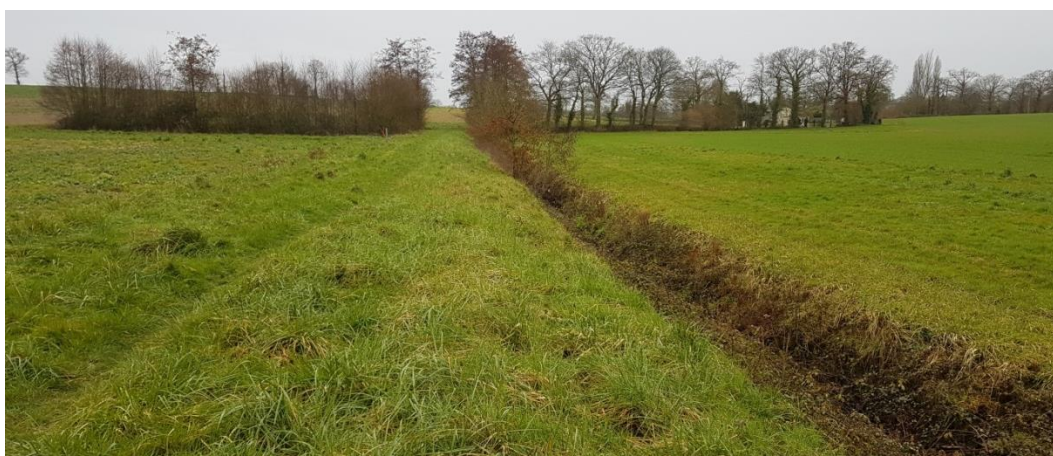
En aval de ce bosquet, la bande enherbée entre la parcelle de culture et le ruisseau s'étend jusqu'à la berge de ce dernier.

Bande enherbée sans ripisylve et berge avec une végétalisation très faible

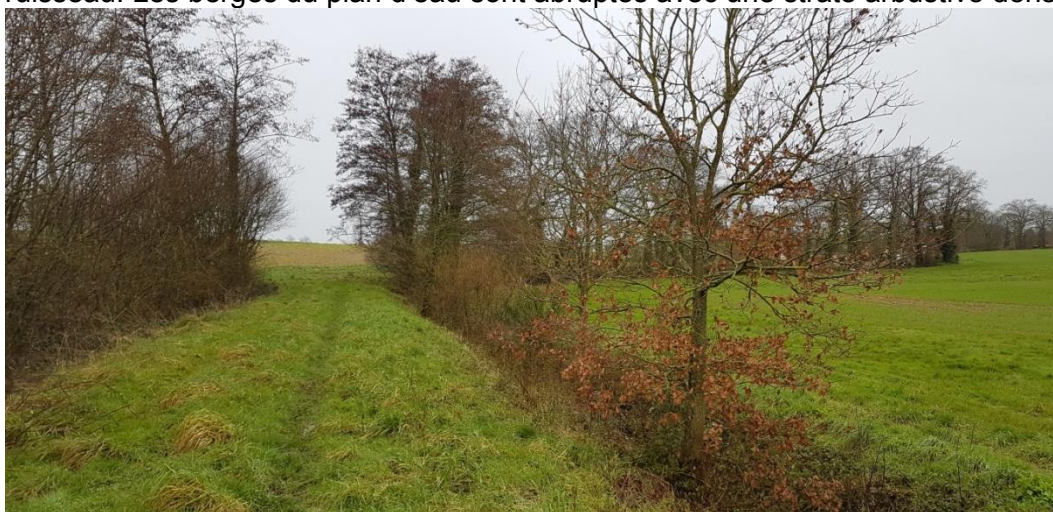
La bande enherbée se rétrécit ensuite pour former un talus entre le plan d'eau et le ruisseau. Les berges du plan d'eau sont abruptes avec une strate arbustive dense.

Bande enherbée entre le plan d'eau et le cours d'eau

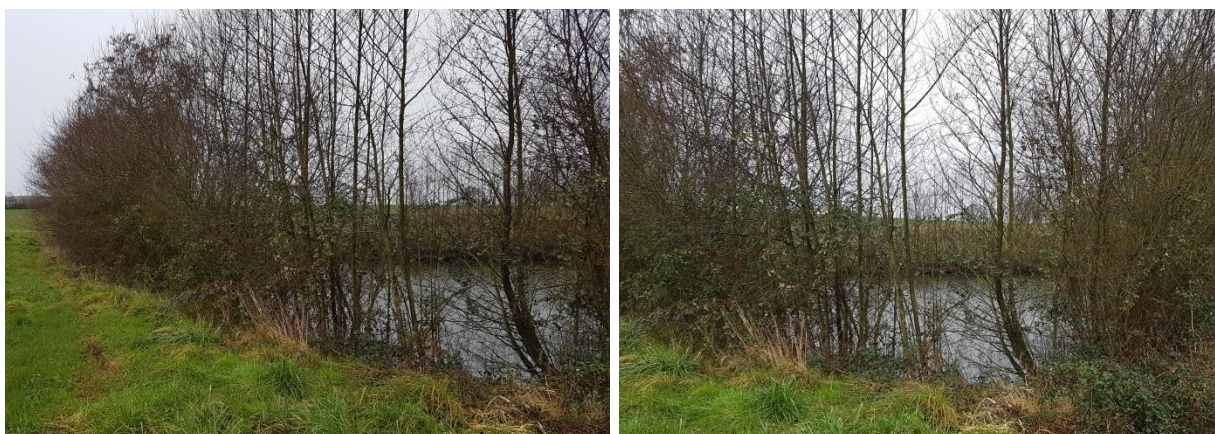
Strate arbustive dense en bord de plan d'eau

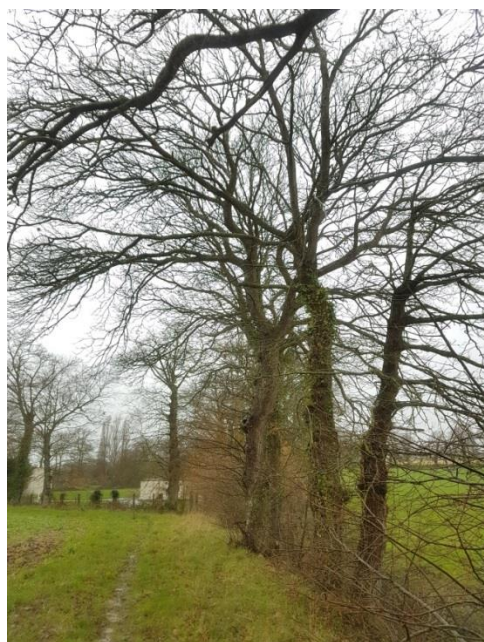
En aval du plan d'eau, une ripisylve relictuelle refait son apparition. Il s'agit d'un alignement d'arbres en bord de parcelle dominé par *Quercus robur* et *Castaena sativa*. Plusieurs arbres présentent des signes d'une ancienne gestion en têtard et comportent des dendro-habitats intéressants. On note des traces d'activités de pics.

Alignement de chênes anciennement gérés en têtard

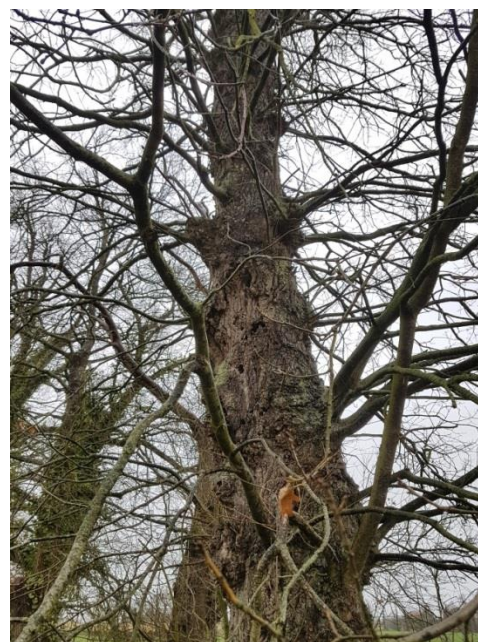
Châtaigner présentant des dendro-habitats

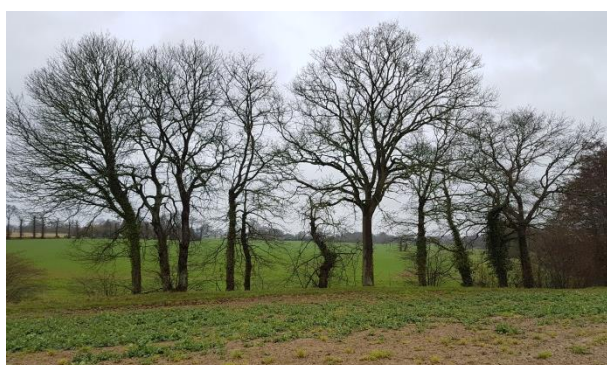
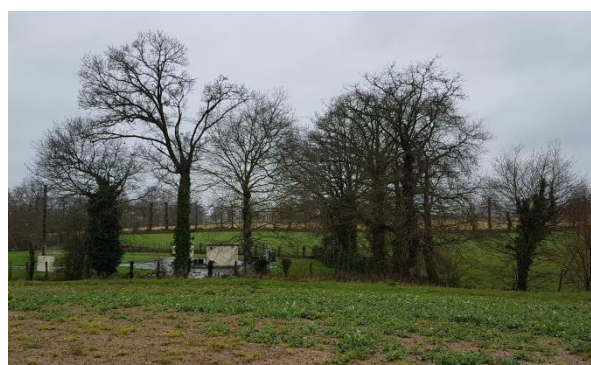
Vue d'ensemble du bosquet ou alignement d'arbres

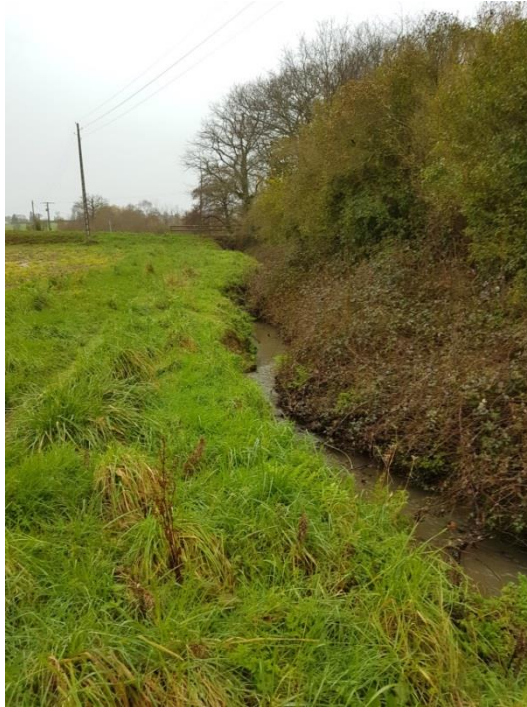
A l'aval de ce bosquet et jusqu'à la fin du tronçon étudié, la bande enherbée s'étend jusqu'en bordure de cours d'eau.

Bande enherbée sur la partie aval du tronçon étudié

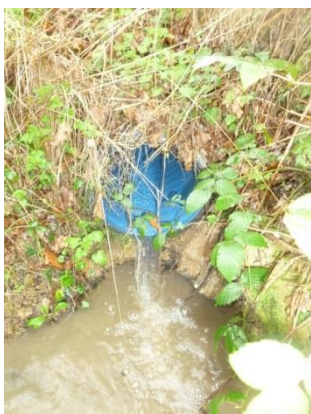
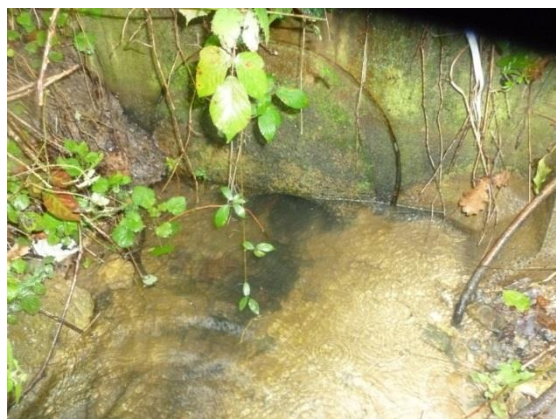
Le cours d'eau semble prendre sa source peu avant le tronçon étudié. Le tronçon étudié débute par l'exutoire d'une buse PEHD diamètre 400. Le trop plein du plan d'eau aval alimente également le cours d'eau par un ouvrage bétonné et un bras d'une dizaine de mètres très envasé

**Buse d'arrivée du cours d'eau
sur le tronçon étudié****Exutoire du trop-plein du plan d'eau**

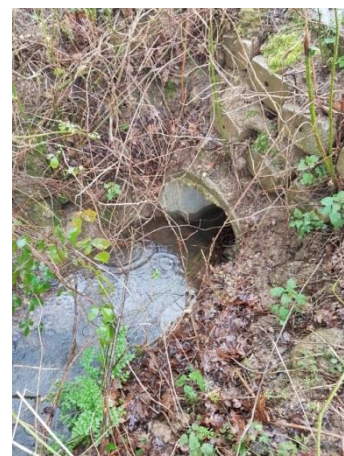
En amont du tronçon étudié, un chemin traverse le cours d'eau, qui passe alors dans une buse béton diamètre 500 mm. La buse étant placée à hauteur du cours d'eau, elle n'entraîne pas de fosse dissipation en aval. Quelques mètres après ce passage agricole, un fossé temporaire rejoint le cours d'eau rive droite.

**Buse sous passage agricole**

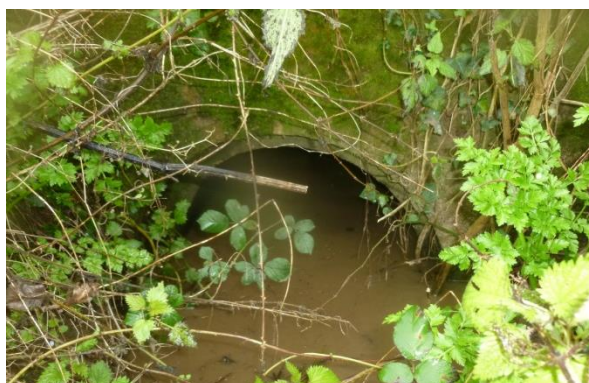
En fin du tronçon étudié, le cours d'eau traverse à nouveau un passage agricole par une buse béton diamètre 500 mm envasée jusqu'à mi-hauteur.

**Buse béton envasée en limite de la zone d'étude**

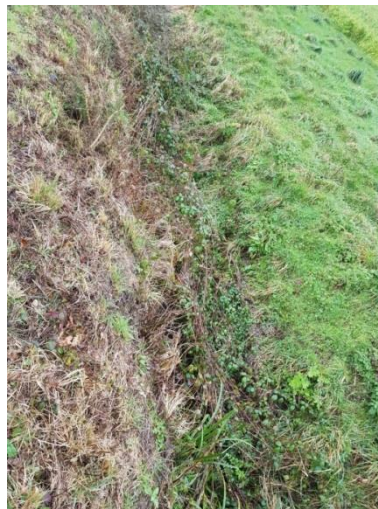
Le lit du cours d'eau est envahi par la végétation notamment par les ronces. C'est également un indicateur des faibles débits car seul le fond du profil est emprunté par les écoulements.

Lit du cours d'eau envahi par la végétation

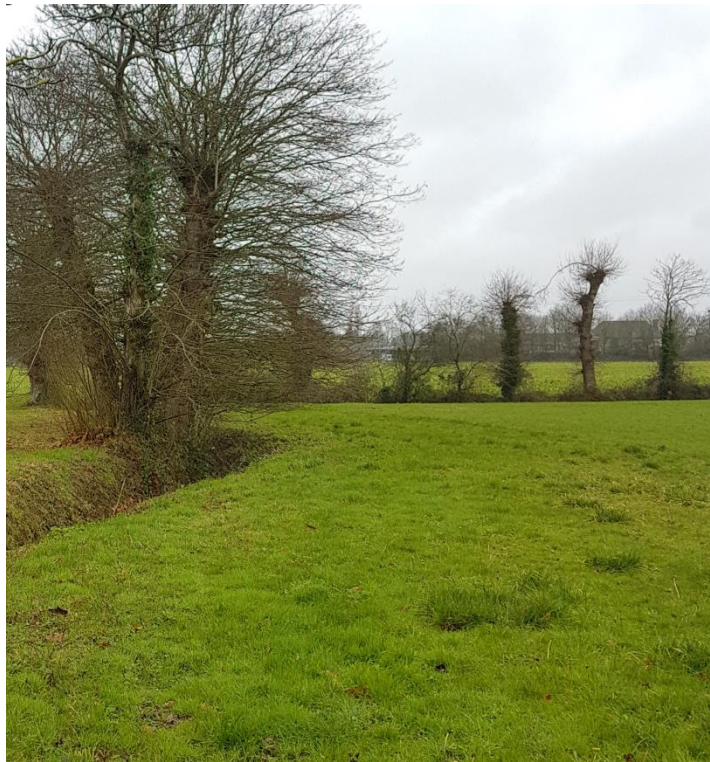
La rive droite du tronçon de cours d'eau étudié est occupée par une bande enherbée d'environ 10 m de large. Hormis le long du fossé perpendiculaire au cours d'eau, la rive droite est dépourvue d'arbres. Tous les chênes têtard sont en effet sur la rive gauche du cours d'eau.

Au premier plan : bande enherbée rive droite

Au second plan : fossé perpendiculaire accompagné d'un alignement de chênes têtard rive droite

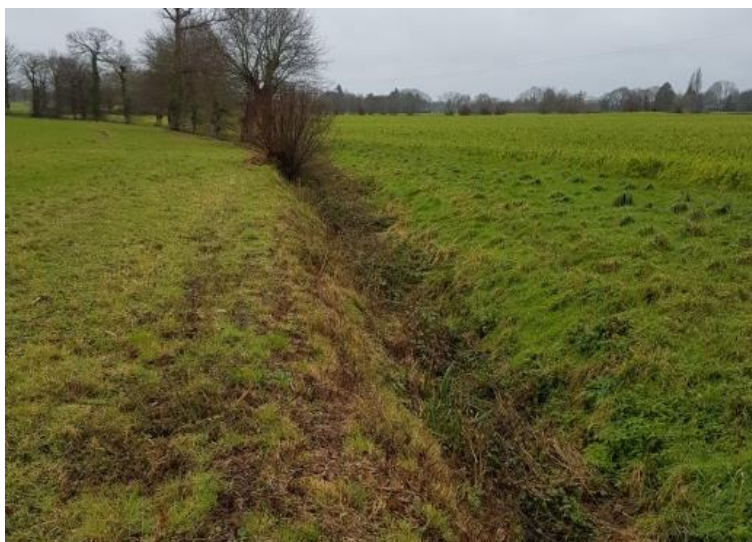
Vue générale d'une partie courante du cours d'eau

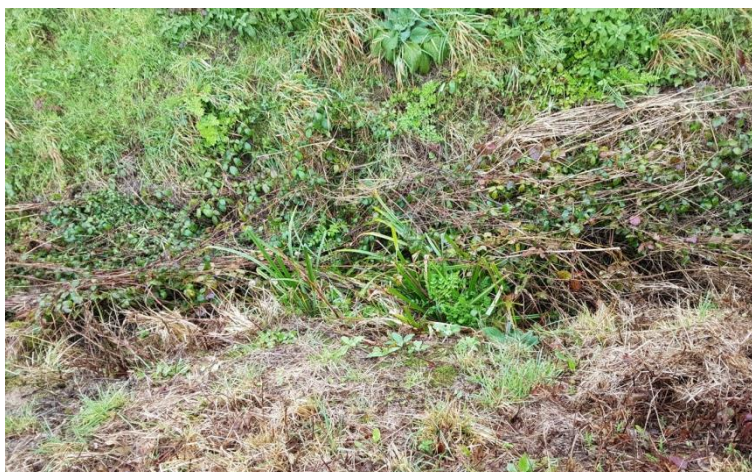
Lit du cours d'eau envahi par la végétation

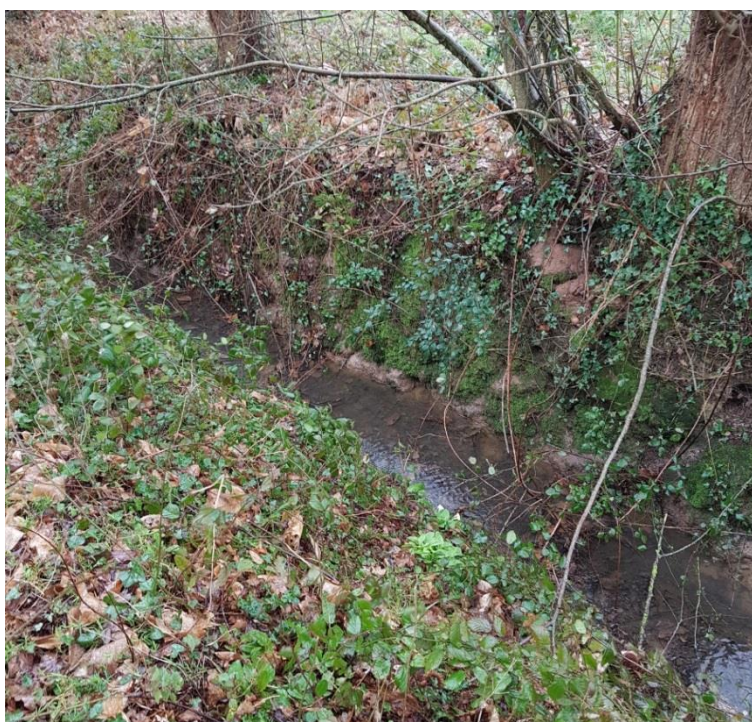
Lit du cours d'eau libre de végétation
